# FOCUS $\alpha$

## 高精細画像からのクラック自動抽出

令和4年度国土交通省施設点検支援技術性能カタログ掲載

- ・ 超望遠レンズによる高層構造物の外観検査技術 **BR010002-V00202**
- ・ 高精細画像による橋梁下面のクラック抽出システム **BR010013-V0020**

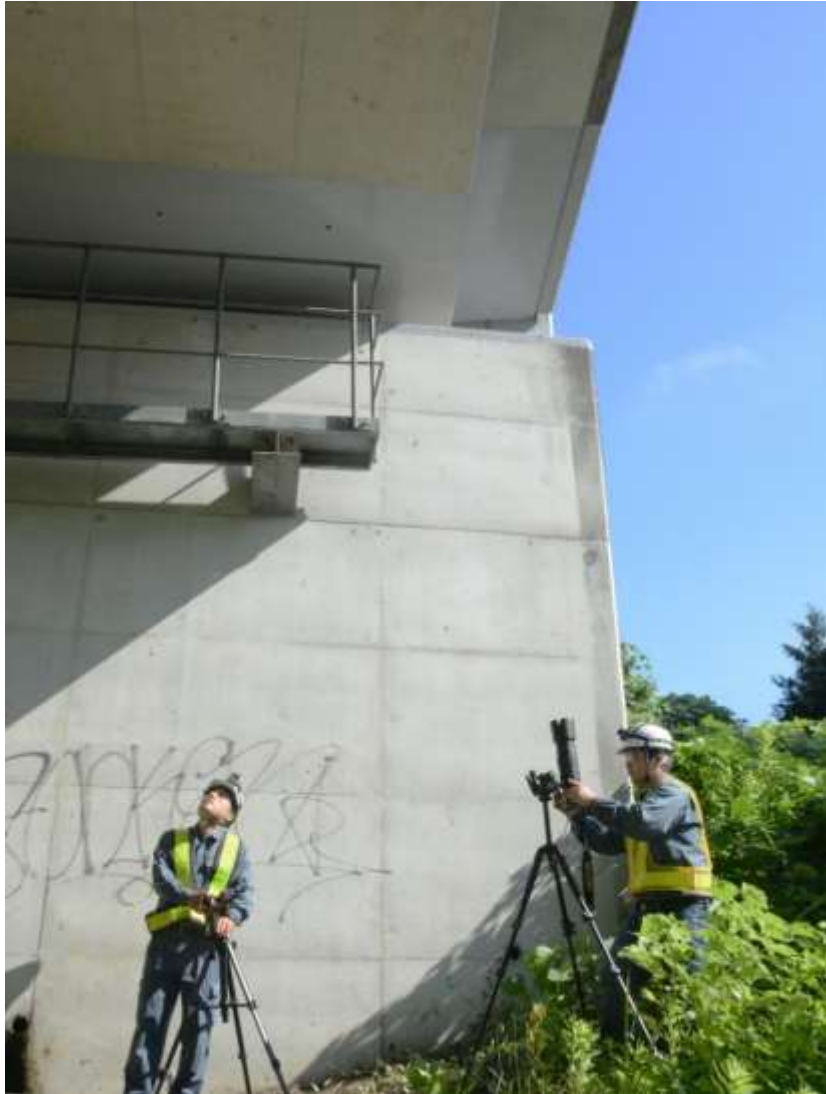
# 橋梁床板の撮影とクラック抽出（撮影距離約5m）

クラックデータは**dxg**データに変換して  
**CAD**図に記入。

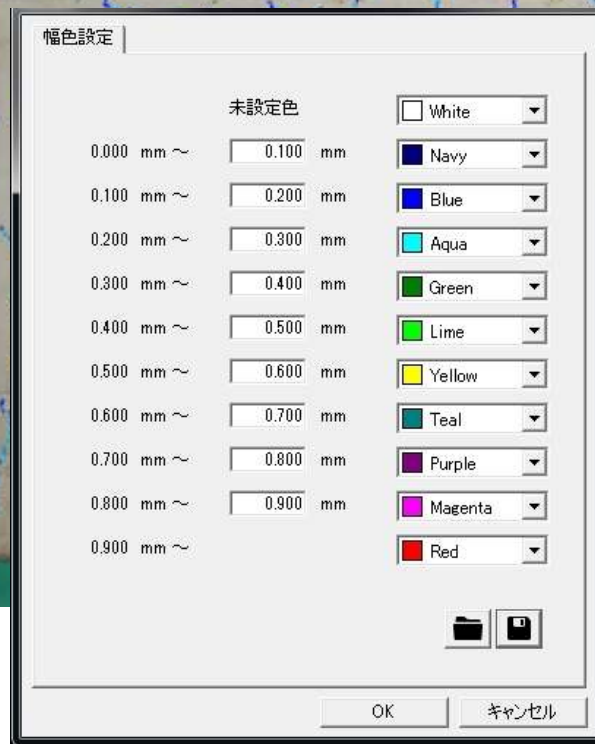
## 橋梁床板のクラック抽出例

0.1mm)

(撮影距離：約**10m**、紺色クラック：

※正確なクラックパターンから、クラック発生原因の推定が可能。

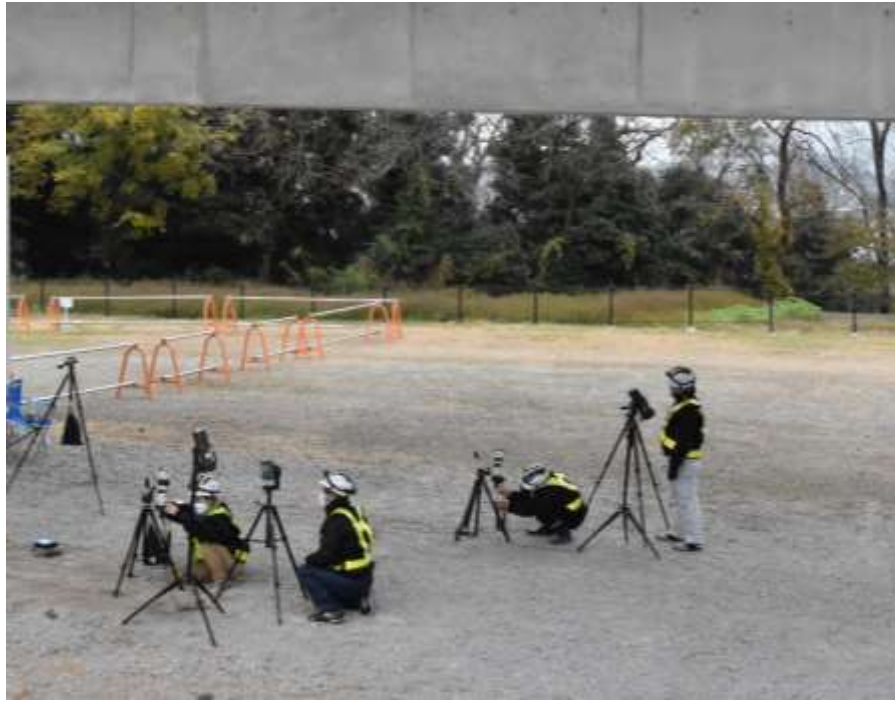
PC床板  
大型ストロボ使用  
精度**0.1mm**

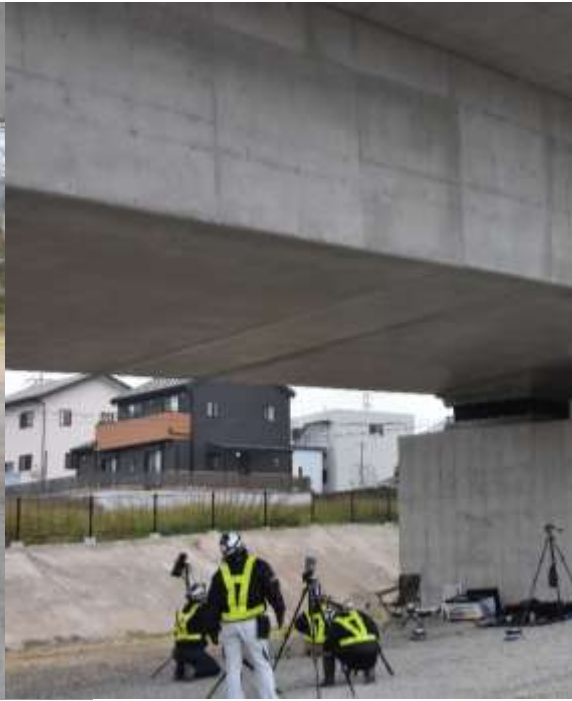
鋼製桁とコンクリート床  
板  
バルーン照明使用  
精度**0.2mm**

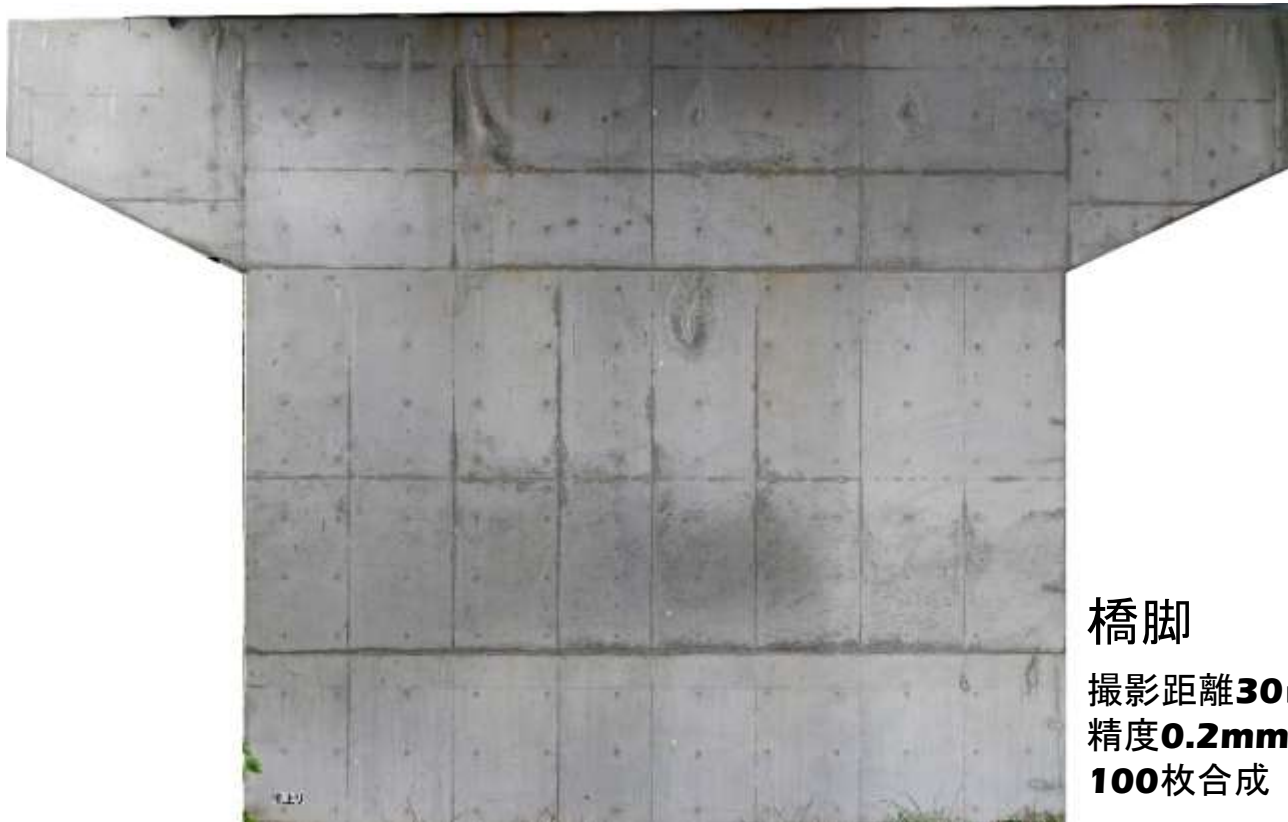
橋脚

撮影距離**30m**  
精度**0.2mm**  
**100**枚合成

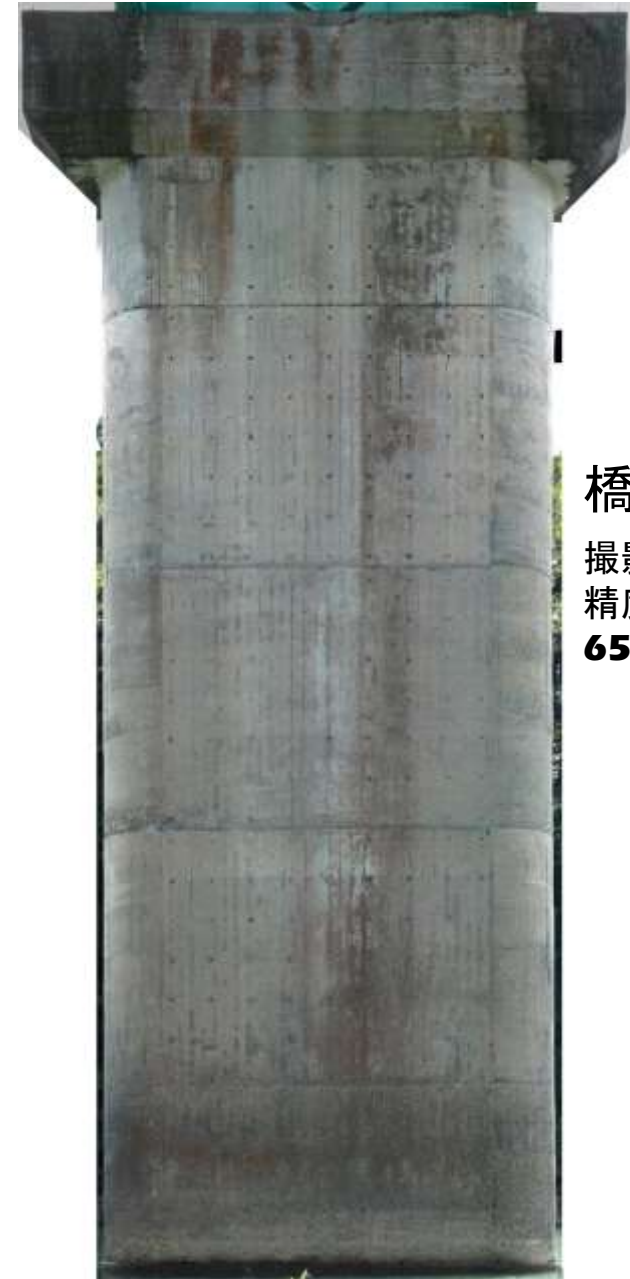
橋脚

撮影距離**30m**  
精度**0.2mm**  
**65**枚合成

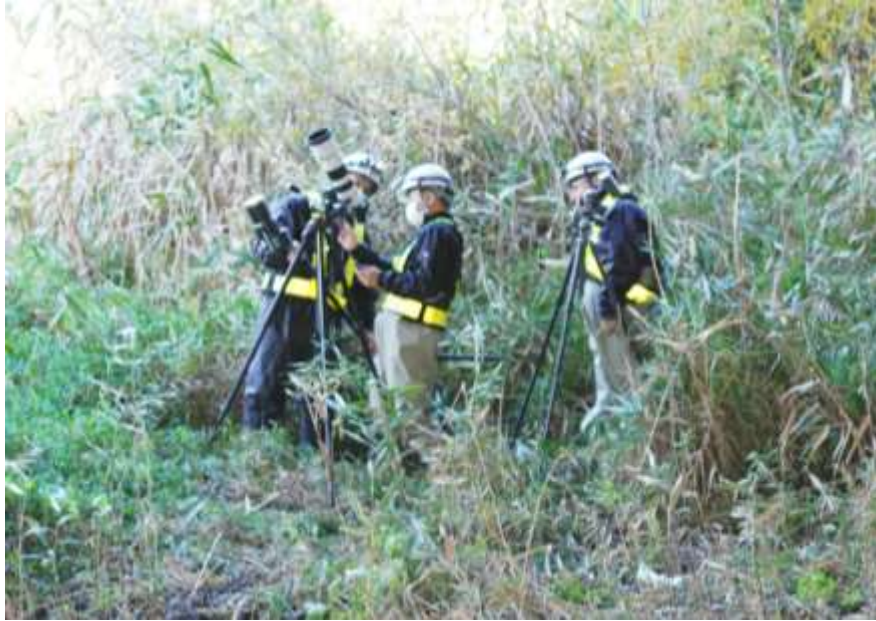
鋼製桁とコンクリート床  
板  
大型ストロボ使用  
精度**0.2mm**

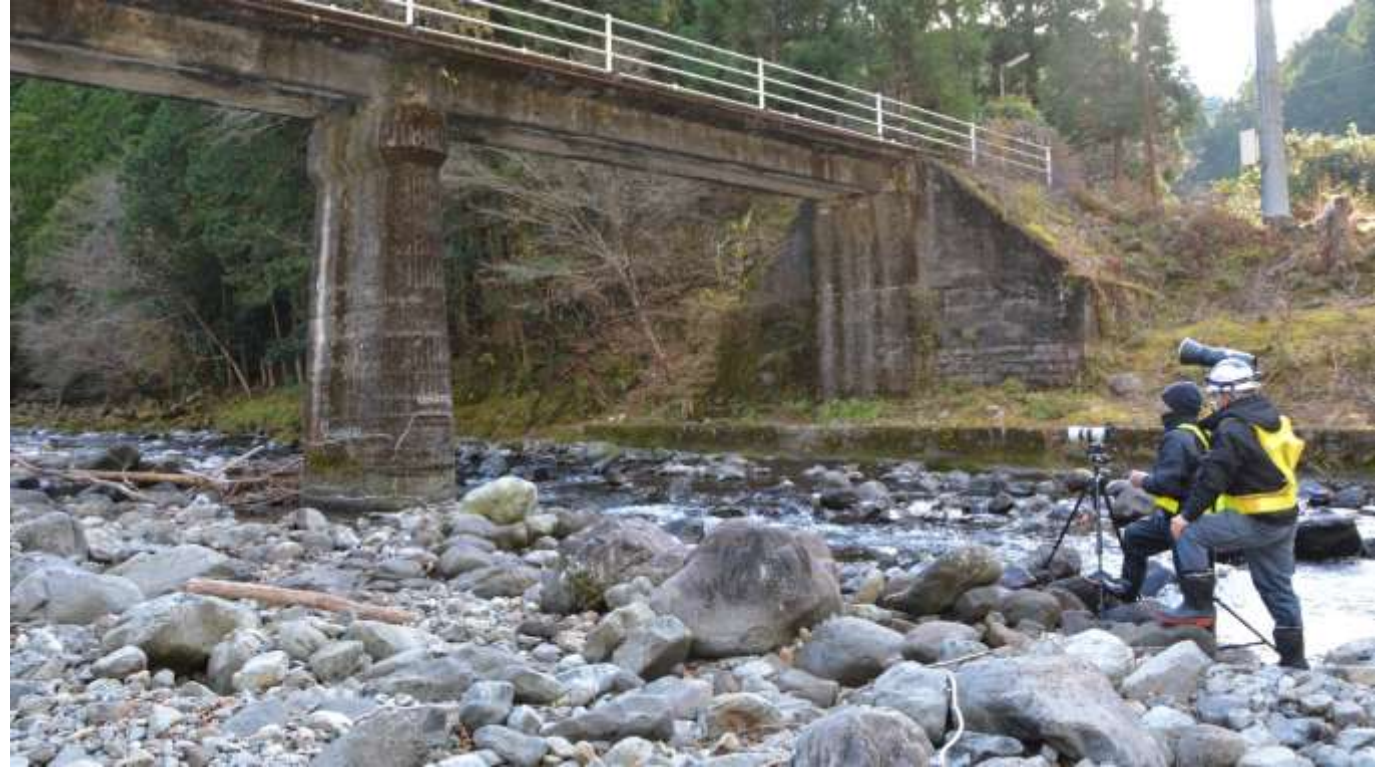
橋脚  
大型ストロボ使用  
精度**0.2mm**

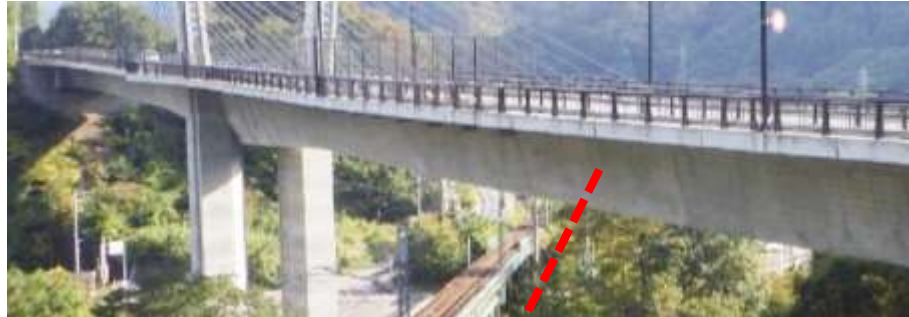
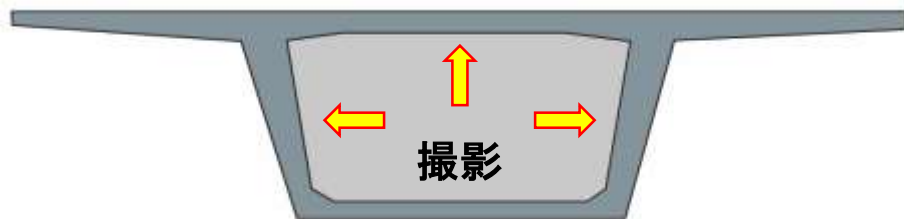
箱桁断面

## 箱桁内クラック調査。

真っ暗な箱桁内部を、充電式の特種な大光量ストロボを使用して撮影。

クラック精度**0.1mm**。

目視で見落としたクラックを正確に測定。

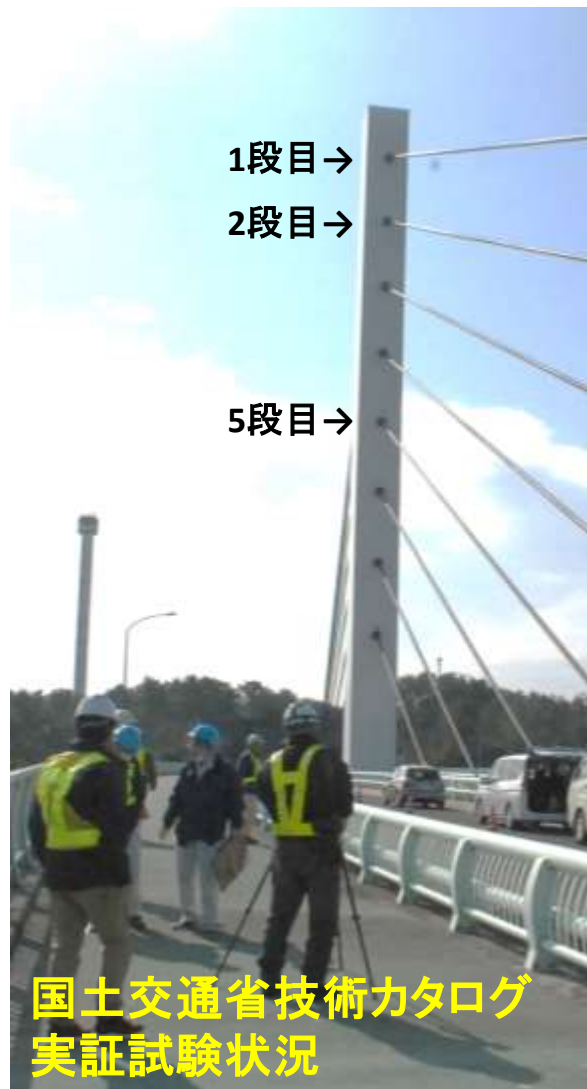
斜張橋斜材取付部南東面

撮影距離約**70m**

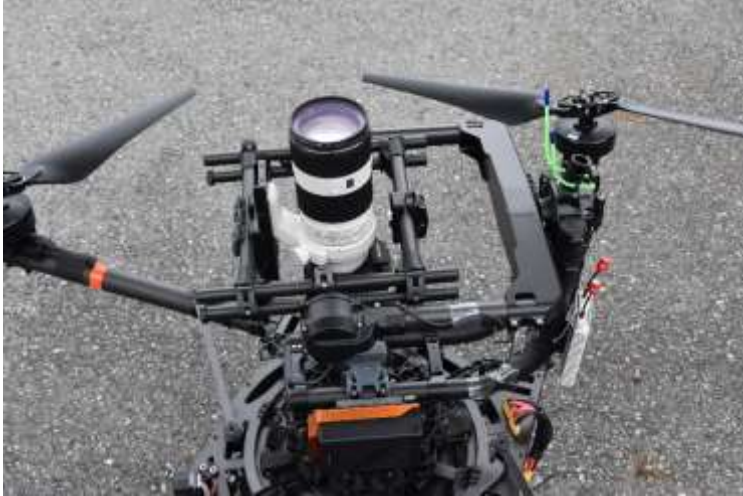
# 高解像度ミラーレス1眼上向き搭載ドローン（開発中）

河川上、あるいは渓谷上の橋梁床板下面撮影用として、  
現在開発中。（実用新案申請）
